Rehabilitación de viviendas en Madrid

LA PROTECCIÓN PATRIMONIAL NO RIÑE CON LO EFICIENTE

Un céntrico edificio vuelve a lucir todo su esplendor gracias a las medidas de ahorro energético implementadas en su rehabilitación.

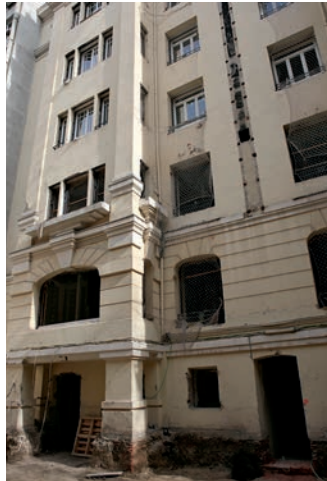
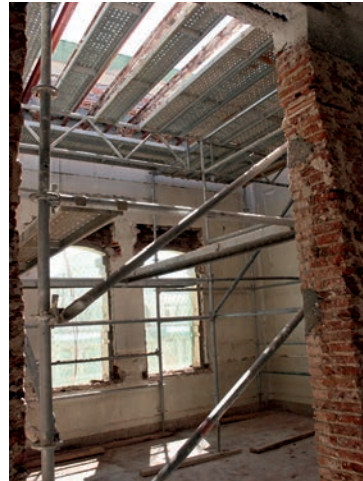
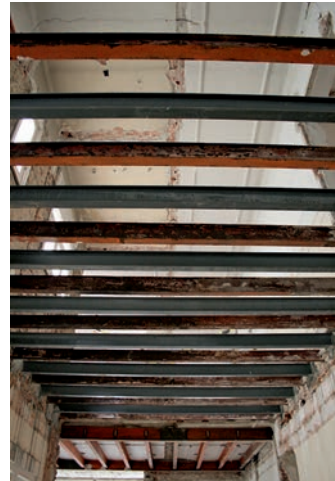
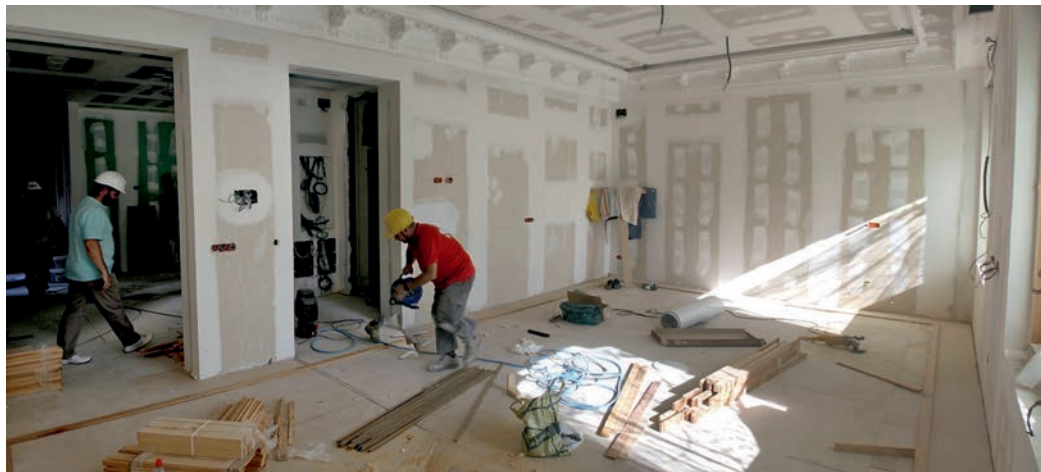
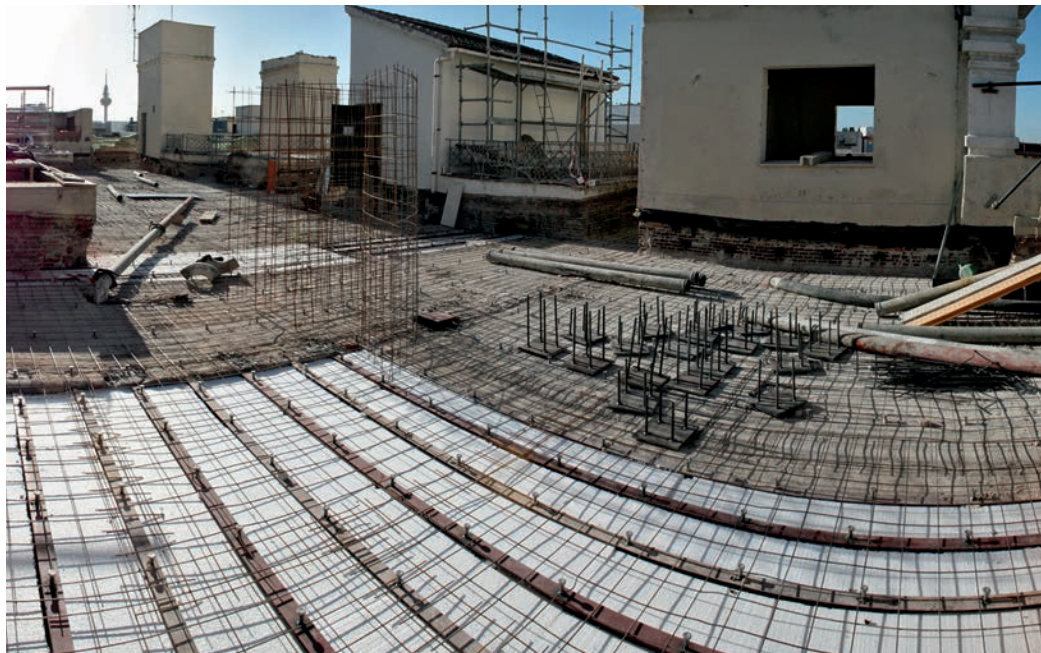
Sobre estas líneas, antes y después de la rehabilitación en una de las viviendas. En la página anterior, arriba, de izquierda a derecha, trabajos de fachada posterior; sustitución de forjado en torreón, y duplicado de viguetas en mal estado. En el centro, fase de colocación de parqué. Abajo, refuerzo estructural en cubierta.

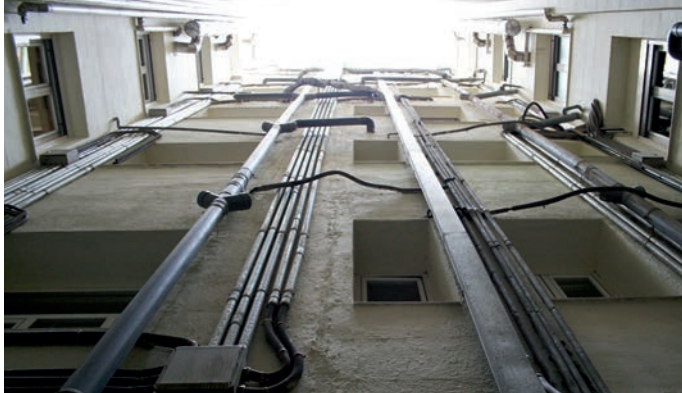
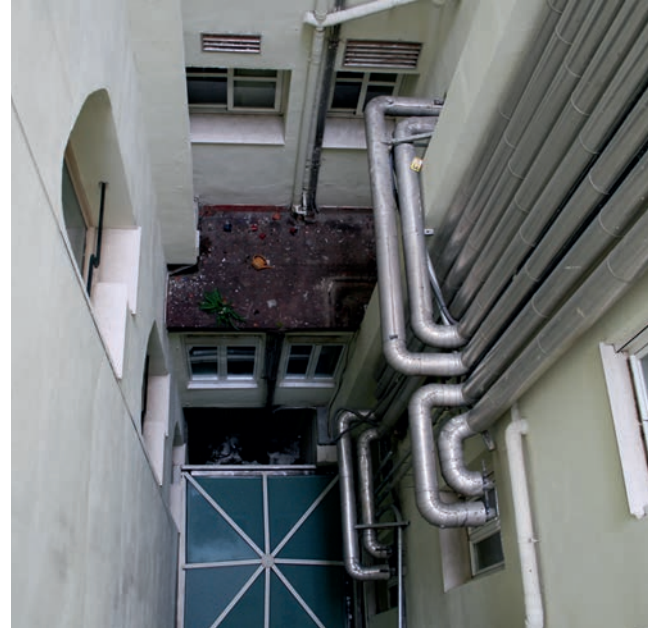
Arriba y derecha, estado anterior de los patios de luces.
Abajo, patio central.

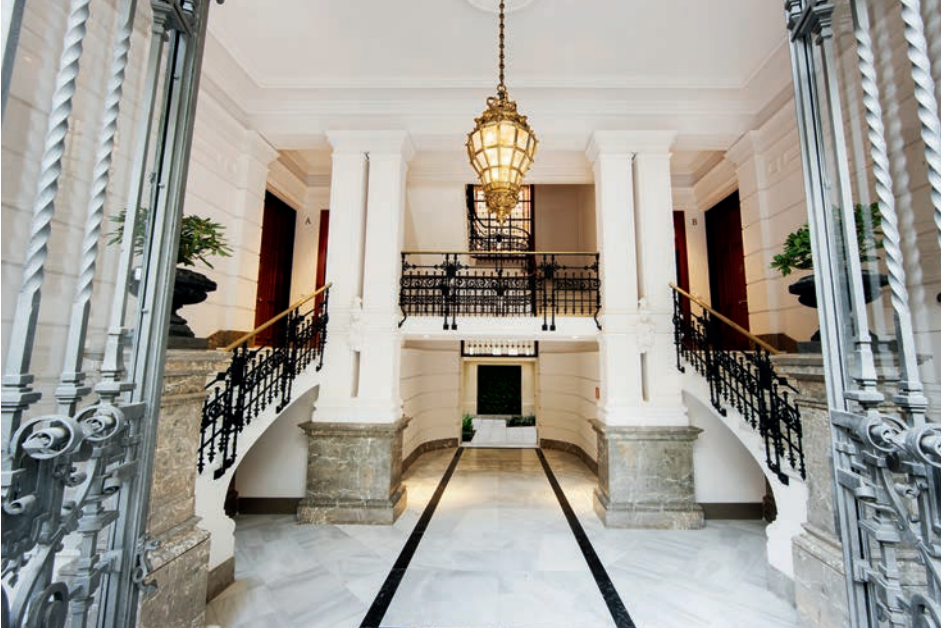
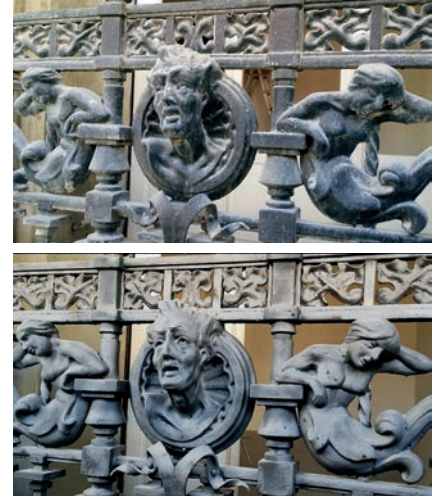
Arriba, antes y después del tratamiento de limpieza y restauración que se ha llevado a cabo en elementos de decoración. En este caso, se trata de las barandillas.
